## 工程驗收照片

客戶名稱	龍祥照護事業園區
工程名稱	115 年度上半年申報缺失改善 (室內)
工程地點	桃園市龍潭區高楊南路 97-1 號
施工日期	115 年 5 月 21 日

### 滅火器 6 具過期 (更換新藥劑)

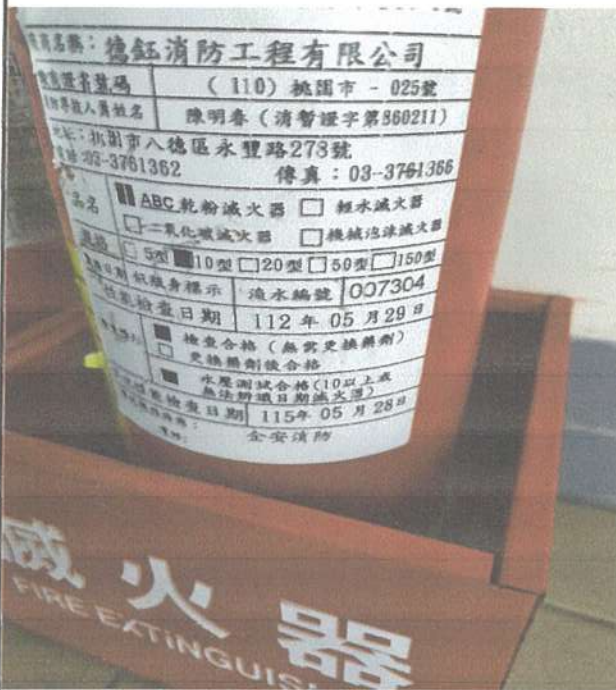
滅火器 6 具過期

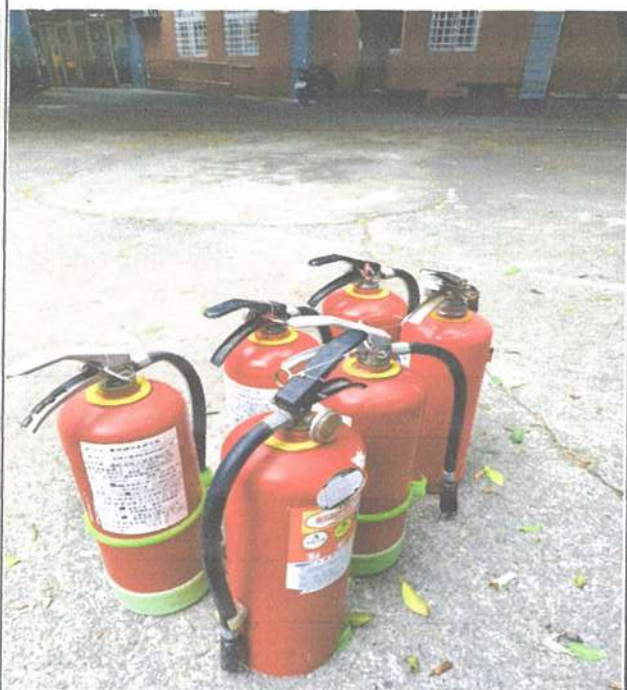
滅火器 6 具過期

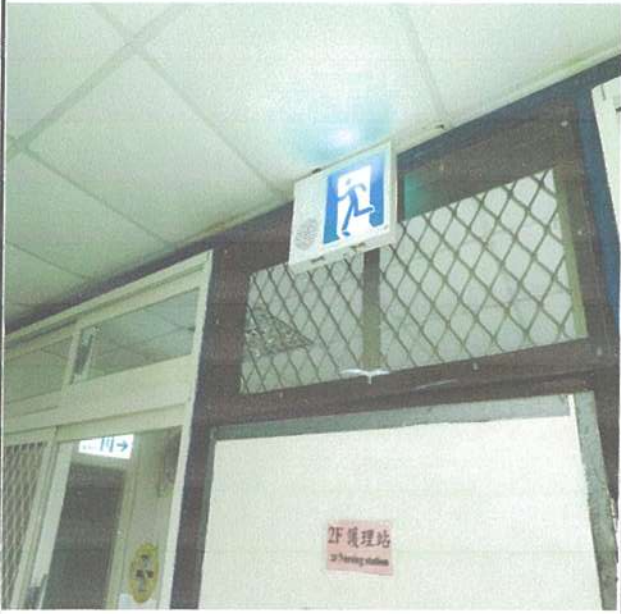
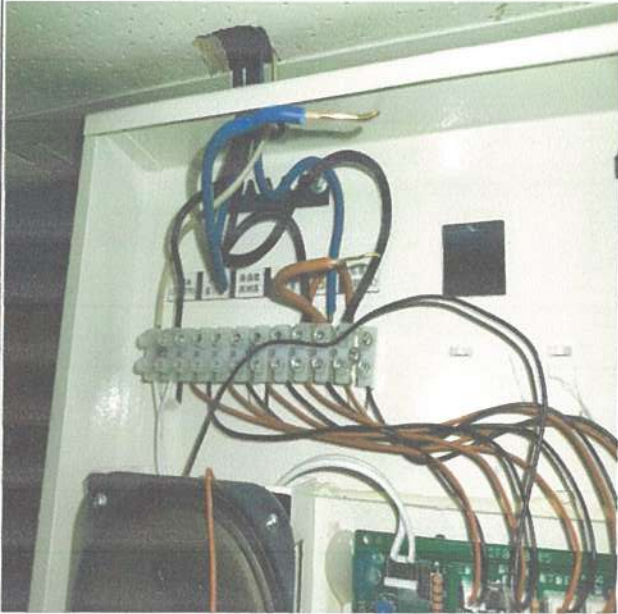
語音誤報查修(4/21)	
(A棟2樓)出口燈語音誤報	內部結線斷線

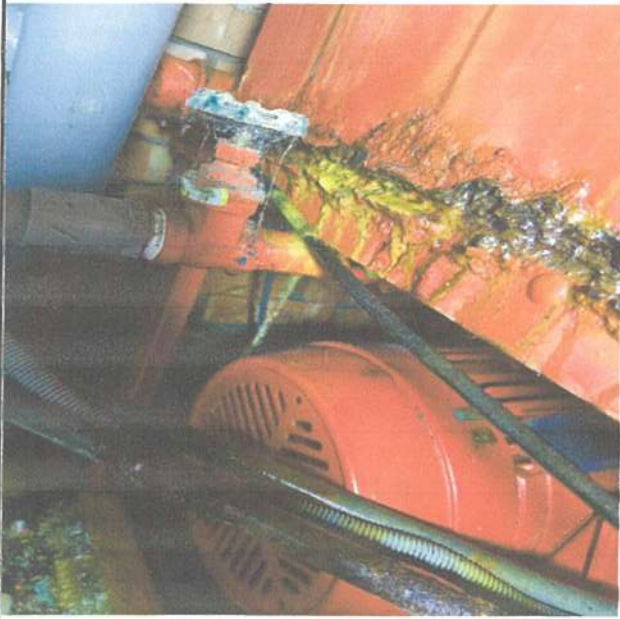
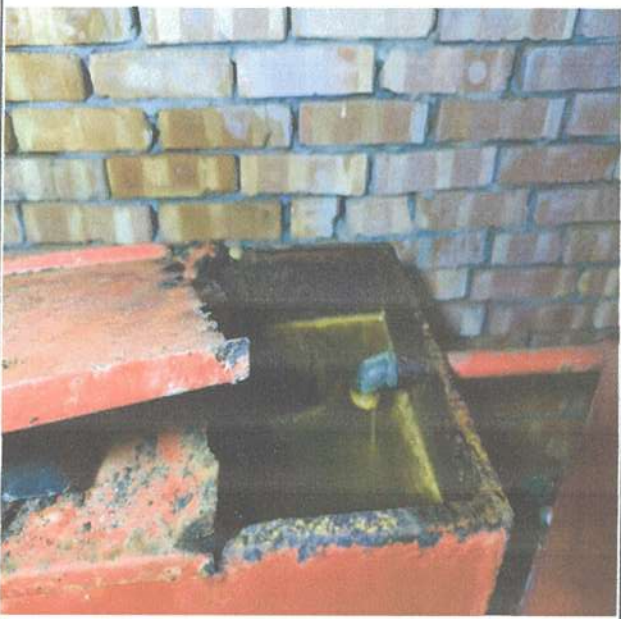
消防泵浦呼水箱破損漏水	
施工前 (箱體破損)	施工前 (箱體破損)
